PROJEKT BUDOWLANY **NA ROBOTY BUDOWLANE**

**ZMIANA POKRYCIA DACHOWEGO NA BUDYNKU KOŚCIOŁA
ORAZ NAPRAWA TYNKÓW WIEŻY KOŚCIOŁA PARAFII
PW. MATKI BOŻEJ KRÓLOWEJ POLSKI
WŁÓKI 42, DZ. NR 53/4 GMINA DOBRCZ
KATEGORIA X**

**OPIS TECHNICZNY DO
ZAGOSPODAROWANIA TERENU
ZMIANA POKRYCIA DACHOWEGO NA BUDYNKU KOŚCIOŁA
ORAZ NAPRAWA TYNKÓW WIEŻY KOŚCIOŁA PARAFII
PW. MATKI BOŻEJ KRÓLOWEJ POLSKI
WŁÓKI 42, DZ. NR 53/4 GMINA DOBRZCZ
KATEGORIA X**

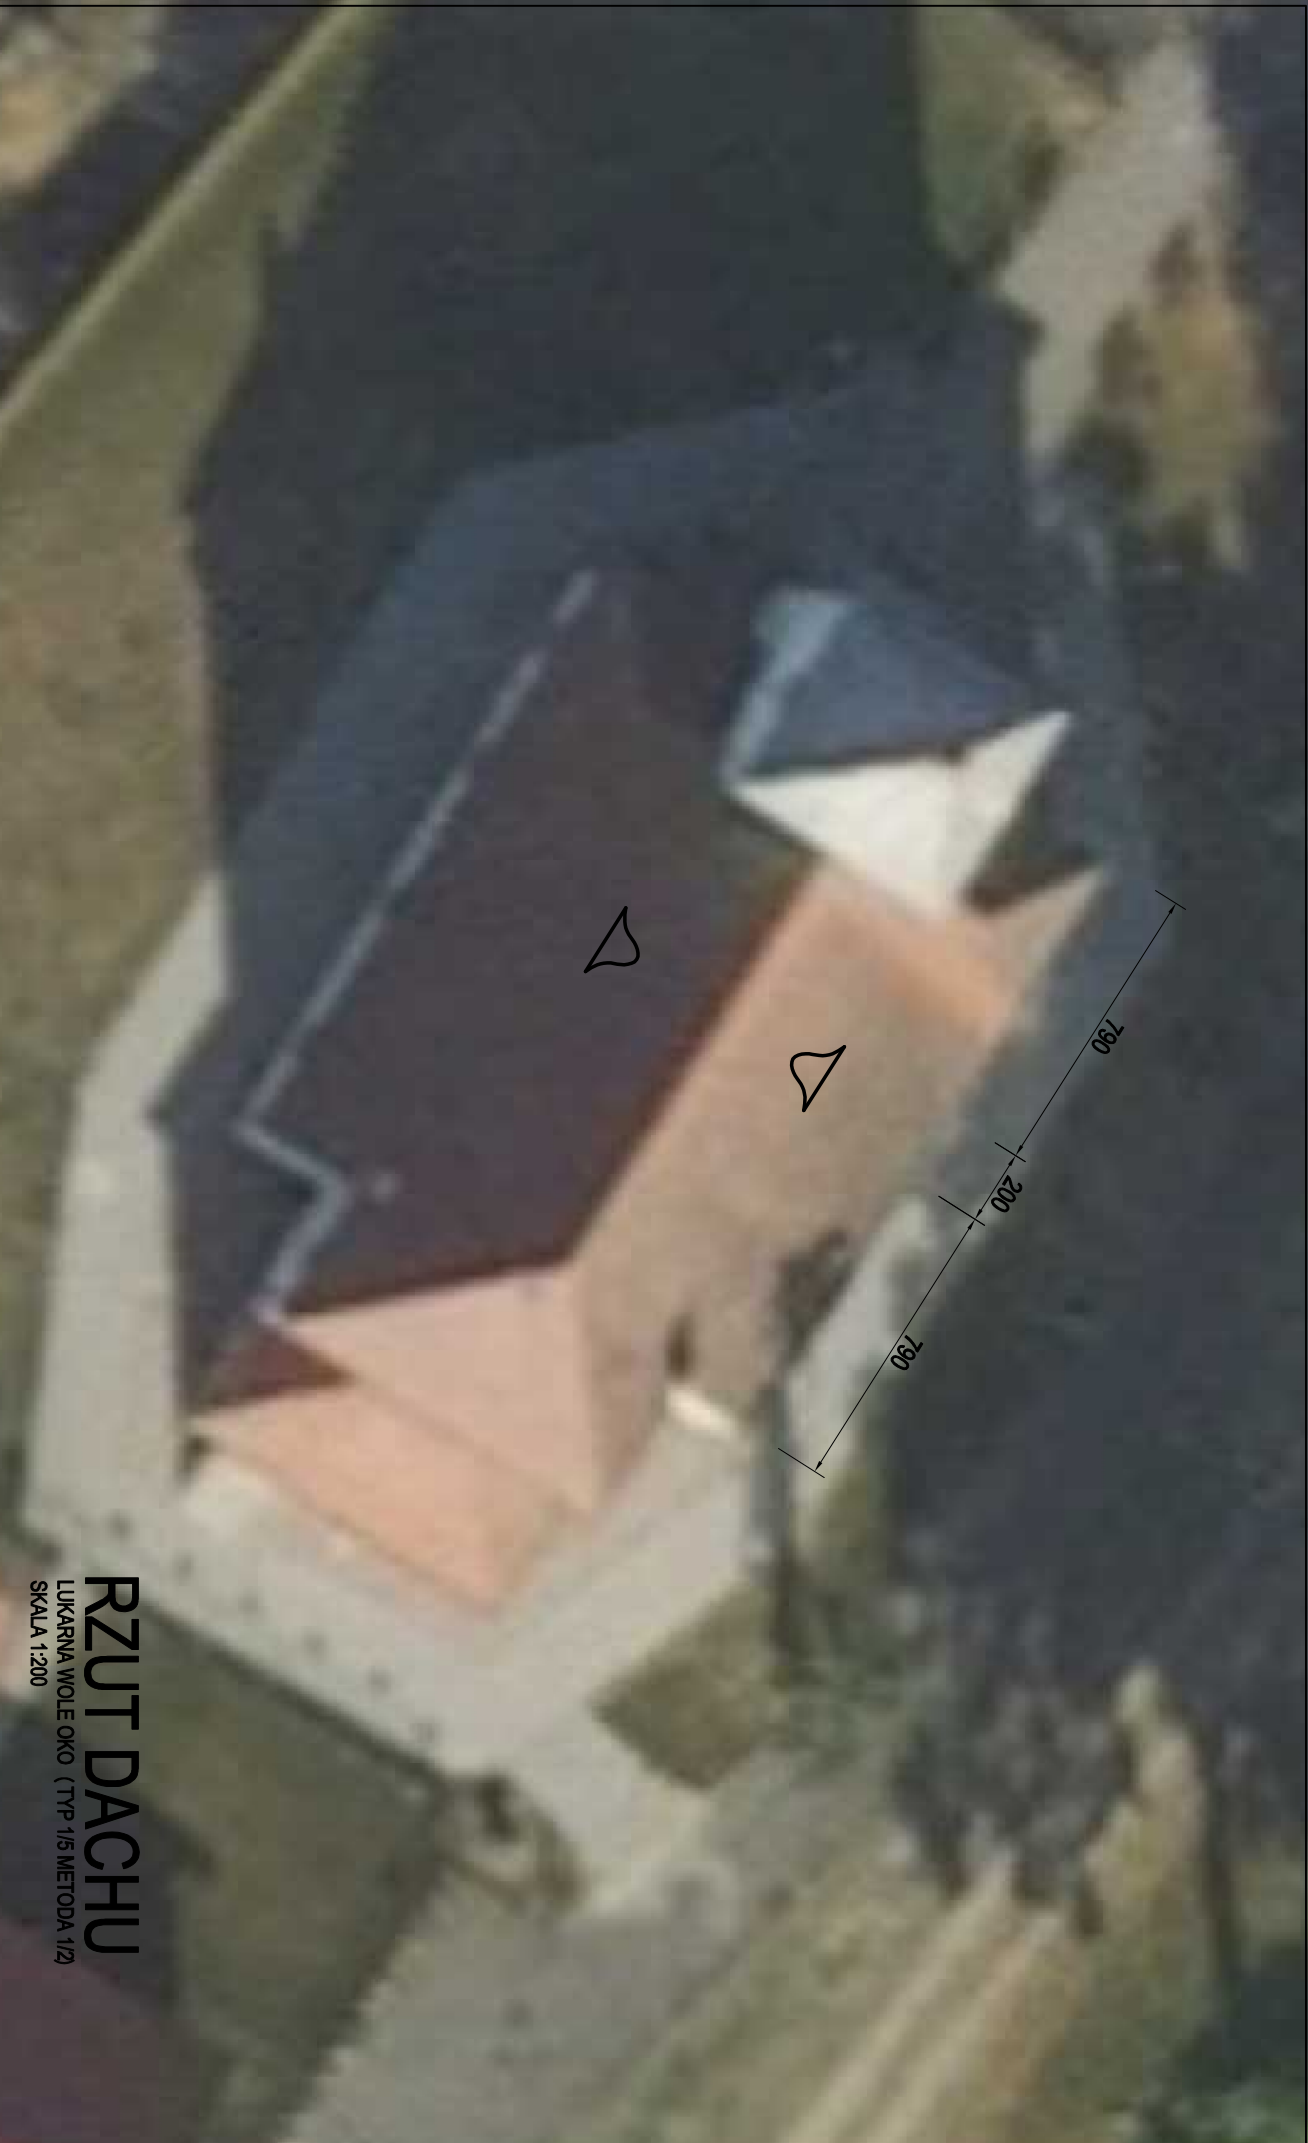
RZUT DACHU

LUKARNA WOLE OKO (TYP 1/5 METODA 1/2)
SKALA 1:200

Przedmiotem inwestycji jest wymiana pokrycia dachowego wraz z odtworzeniem wolego oczka na budynku kościoła oraz naprawa tynków wieży pw. Matki Bożej Królowej Polski we wsi Włóki, dz. nr 53/4, gm. Dobrzcz

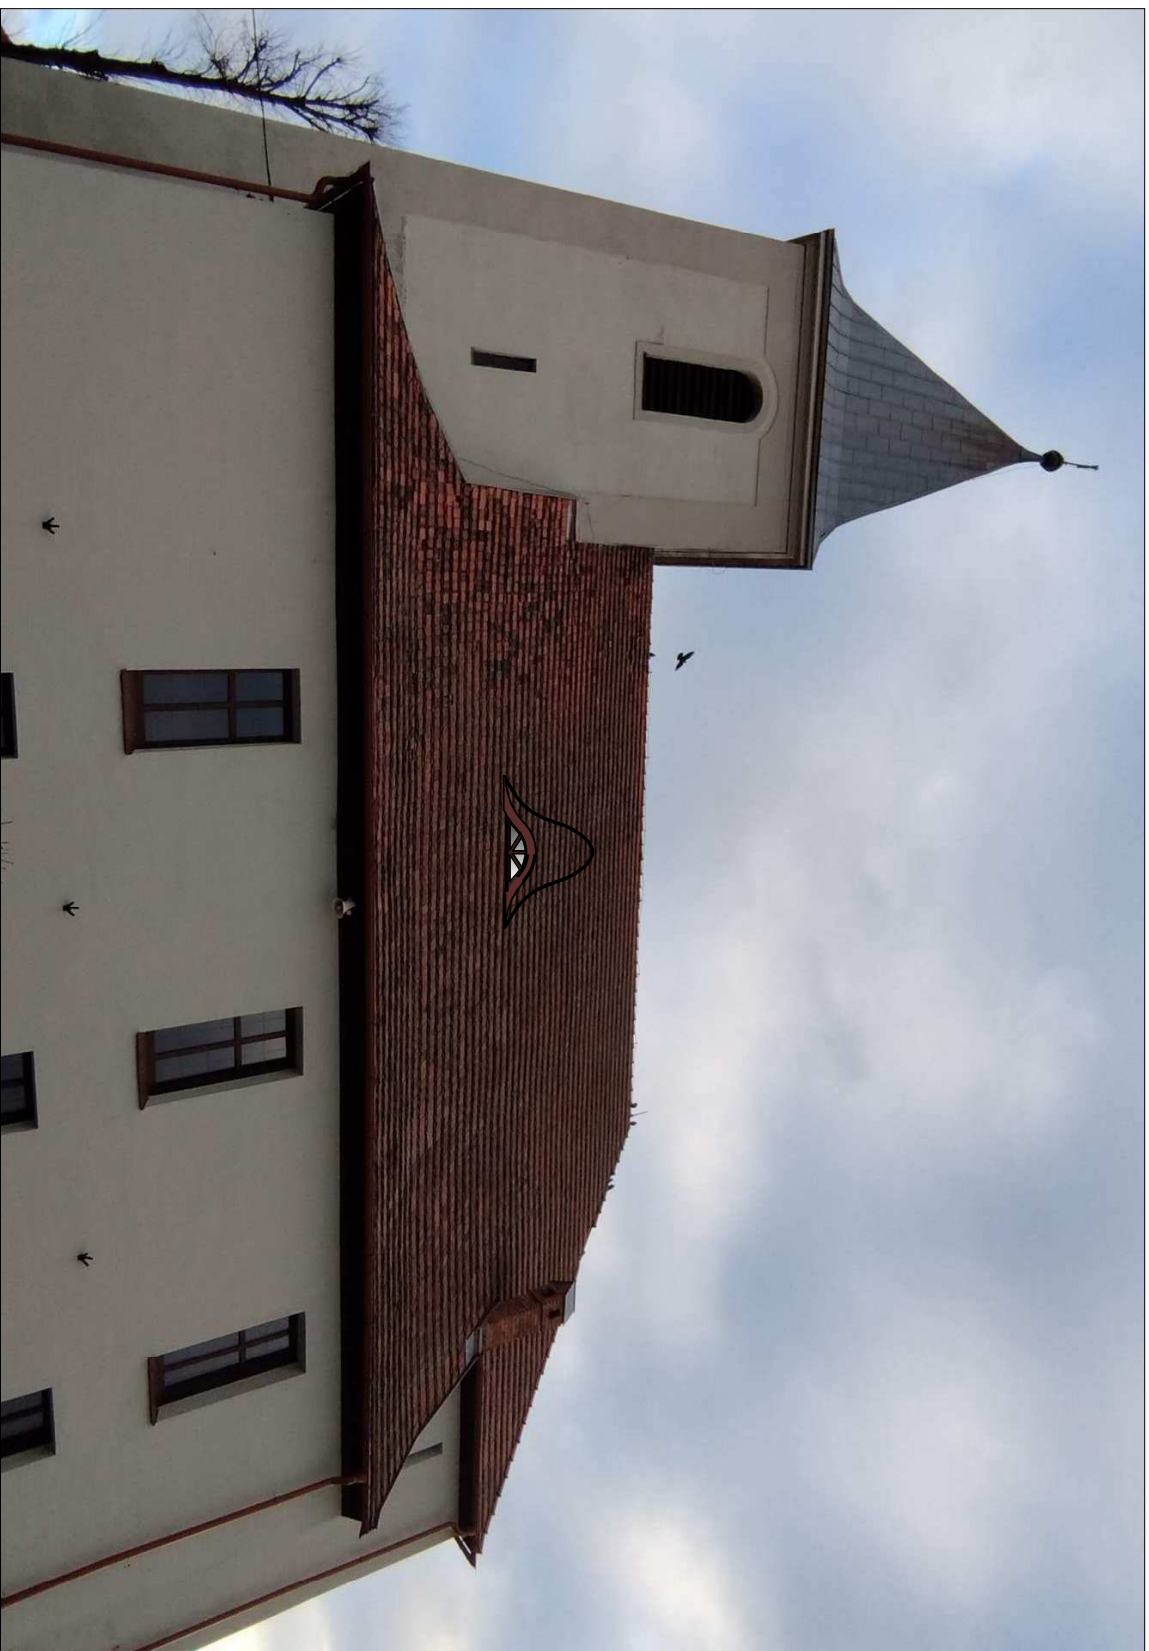
ELEWACJA
LUKARNA WOLE OKO (TYP 1/5 METODA 1/2)
SKALA 1:100
